**Badania konserwatorskie oraz wytyczne konserwatorskie dla remontu domu przy ul. Rynek im. Marszałka J. Piłsudskiego 16 w Kobylinie.**

**Przedmiot opracowania:** *Opracowanie zawiera wytyczne dla remontu i program prac konserwatorskich dla poszczególnych elementów elewacji budynku przy ul. Rynek im. Marszałka J. Piłsudskiego 16 w Kobylinie. Wytyczono priorytety konserwatorskie uwzględniające oryginalny, zabytkowy charakter obiektu. Sporządzona ekspertyza zawiera wskazówki niezbędne przy wykonywaniu prac remontowych obiektu*

**Data opracowania:** *lipiec 2014*

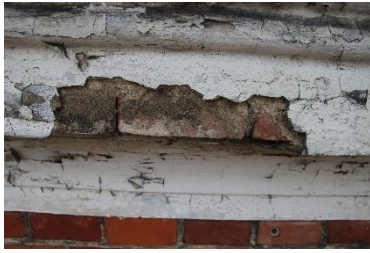
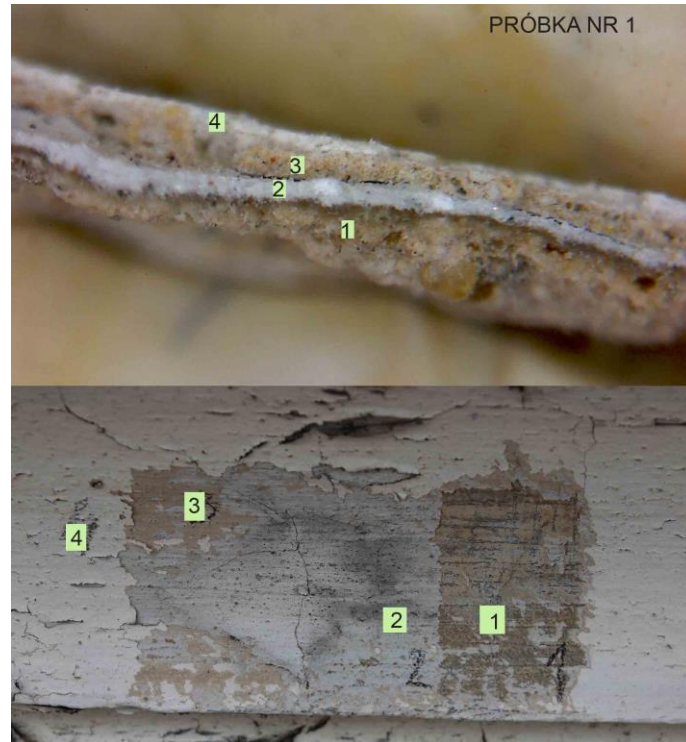
1.1. **Odkrywka nr 1**, gzyms koronujący, elewacja frontowa.

Lokalizacja: Fasada budynku, gzyms koronujący.

Obserwacje: Gzyms wykonany jest metodą ciągnioną (z szablonu) w zaprawie mineralnej (wapiennej lub wapienno-cementowej) z wypełniaczem z piasku. Bezpośrednio na zaprawie stwierdzono obecność czterech warstw powłok malarskich, z których najstarsza jest w kolorze beżowo-piaskowym (1). W kolejnych warstwach chronologicznych zaobserwowano wymalowania w kolorach białym (2), piaskowym (3) oraz białym (4).

Wnioski: Gzyms koronujący jest oryginalny, z czasu budowy obiektu. Pierwotnie gzyms ciągnięty był w zaprawie mineralnej metodami sztukatorskimi. Stwierdzono oryginalnie wymalowanie gzymsu na kolor beżowo-piaskowy, zbliżony do NCS S0907-Y70R.

2. Detal architektoniczny należy poddać renowacji, polegającej na oczyszczeniu powierzchni metodami mechanicznymi, naprawach spękań, wzmocnieniu struktury oraz naniesieniu nowych powłok malarskich. Nie należy przesmarowywać gzymsów zaprawami cienkowarstwowymi! Napraw należy dokonywać lokalnie z zastosowaniem preparatów i zapraw z linii konserwatorskich. Należy odtworzyć oprawę architektoniczną otworów okiennych i drzwiowych w kondygnacji parteru. Opaski oraz gzymsy należy wykonać metodą ciągnioną, z wózka w zaprawie mineralnej (zaprawy sztukatorskie). Zabrania się stosowania profili styropianowych. Detal architektoniczny należy pomalować na kolor beżowy **NCS S 0907-Y70R**.

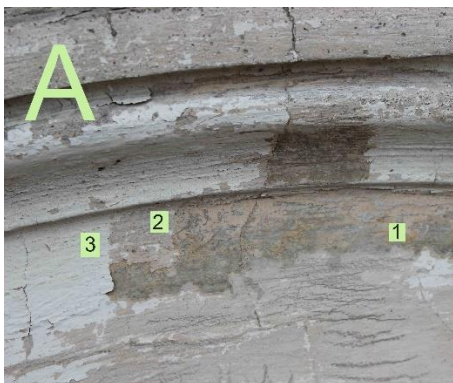
Odkrywka A na powierzchni opaski okiennej.

**Obserwacje:** Odkrywka 2 A: Opaska wykonana jest metodą ciągnięą z szablony w zaprawie mineralnej (wapienno-cementowej lub cementowej) z wypełniaczem z piasku (0). Bezpośrednio na zaprawie stwierdzono obecność trzech warstw powłok malarskich, z których najstarsza jest w kolorze beżowo-piaskowym (1). W kolejnych warstwach chronologicznych zaobserwowano wymalowania w kolorach liliowym (2) oraz białym (3).

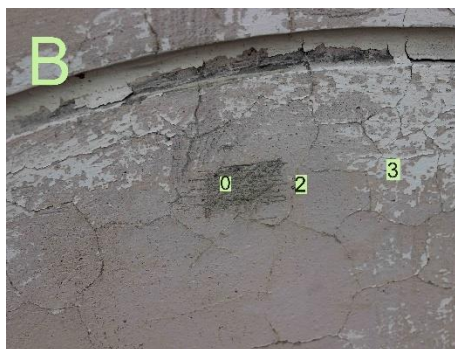
Odkrywka B w polu łuku powyżej okna.

Odkrywka 2 B: Pole łuku wytynkowano zaprawą cementową z wypełniaczem z piasku (0). Na powierzchni zaprawy stwierdzono dwie warstwy przemalowań w kolorach liliowym (1) oraz białym (2). Cechy zaprawy użytej do wytynkowania pola łuku różni się od cech zaprawy użytej do ciągnięcia opaski okiennej. W polu łuku stwierdzono także mniejszą ilość warstw malarskich odpowiadających II i III fazie chronologicznej wymalowań opaski okiennej.

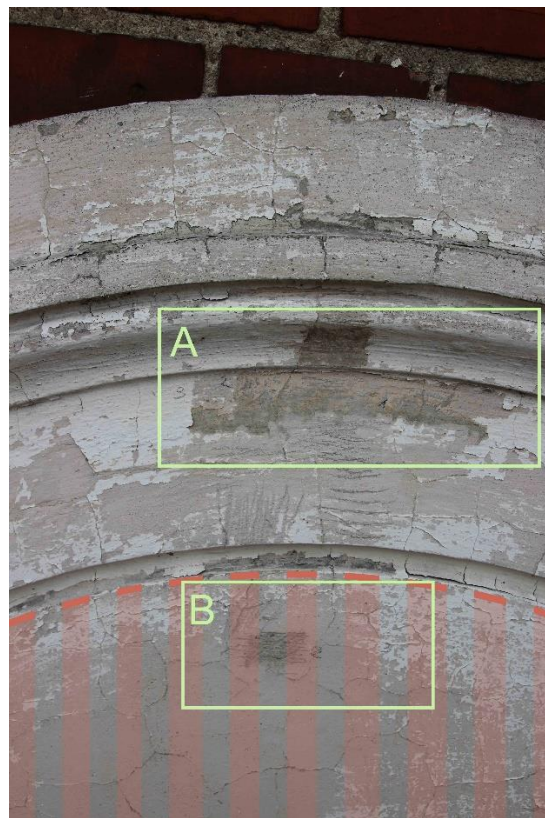
1.2. **Odkrywka nr 2**, opaska okienna (A), pole łuku okiennego (B), fasada budynku 1 p.

Odkrywki na oprawie architektonicznej okna: odkrywka A - profil opaski okiennej, odkrywka B - pole łuku powyżej okna. Czerwonymi pasami zaznaczono wtórne wypełnienie w polu łuku powyżej okna.

**Wnioski:** Pierwotnie otwór okienny był w kształcie prostokąta zamkniętego łukiem pełnym. Wokół otworu okiennego występowała opaska okienna o plastycznie rozwiniętym profilu, malowana w kolorze beżowo-piaskowym zbliżonym do NCS S 0907-Y70R. Cechy zaprawy tynkarskiej oraz charakter wymalowań w polu łuku powyżej otworu okiennego świadczą, że pierwotny otwór okienny był w kształcie prostokąta zamkniętego łukiem pełnym, analogicznie jak okna z lewej strony fasady budynku. Otwory wtórne zmniejszono do kształtu prostokątnego, wprowadzając nadproże i zamurując pole łuku pełnego (pole zakreślowane na czerwono).

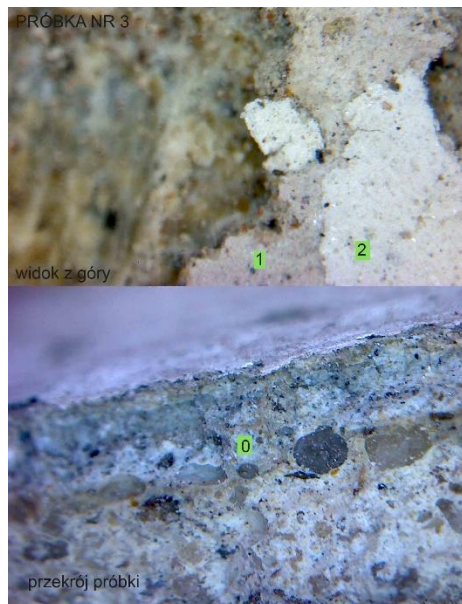
1.3. **Odkrywka nr 3.** Bonie narożne, fasada budynku, 1 p.

**Lokalizacja:** Fasada budynku, 1 p., bonie narożne w prawym narożniku.

**Obserwacje:** Bonie wykonano w zaprawie cementowej z wypełniaczem z piasku. Stwierdzono dwie warstwy wymalowań, z których starsza jest w kolorze liliowym (1), młodsza zaś w kolorze białym (2). Powtórki wykazują cechy analogiczne do cech z drugiej i trzeciej fazy chronologicznej opasek okiennych (patrz próbka 2). Pod powierzchnią farby stwierdzono także korozję biologiczną (zielone naloty).

**Wnioski:** Bonie wykonano w zaprawie cementowej z wypełniaczem z piasku, stwierdzono najstarsze wymalowanie w kolorze liliowym/beżowym. Analiza cech zaprawy i powłok malarskich wykazała, że bonie wykonano wtórnie (III faza chronologiczna) - w tym samym czasie, co wypełnienie w łukach okiennych okien z prawej strony fasady.

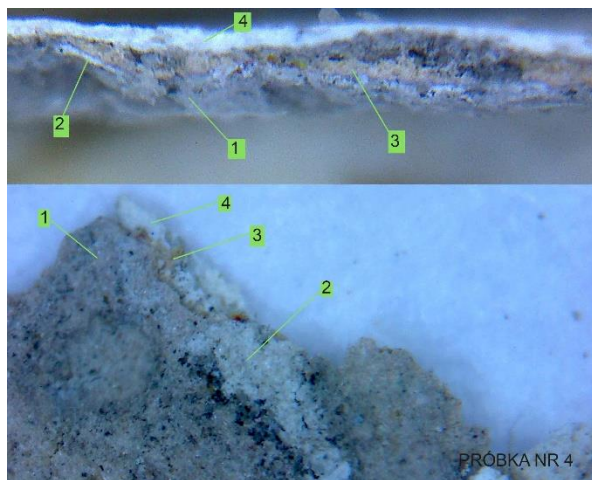
1.4. **Odkrywka nr 4.** Opaska okienna, fasada budynku, 1 p., trzecie okno od prawej strony.

**Lokalizacja:** Fasada budynku, 1p., trzecie okno od prawej strony, odkrywka wykonana na poziomie 60 cm wysokości okna, z prawej strony od okna.

**Obserwacje:** Bezpośrednio na powierzchni zaprawy stwierdzono wymalowanie w kolorze beżowo-piaskowym. W kolejnych warstwach stwierdzono wymalowania w kolorach białym (2), piaskowym (3) oraz białym (4).

**Wnioski:** Opaska okienna została wykonana w zaprawie cementowej lub cementowo-wapiennej w I fazie chronologicznej. Stwierdzono 4 warstwy wymalowań. Pierwotnie opaska okienna była wymalowana na kolor beżowo-piaskowy, zbliżony do NCS S 0907-Y70R.

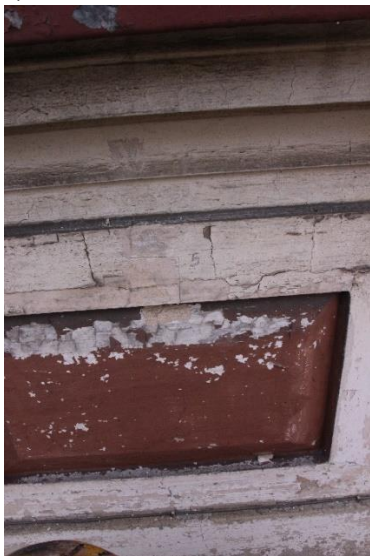
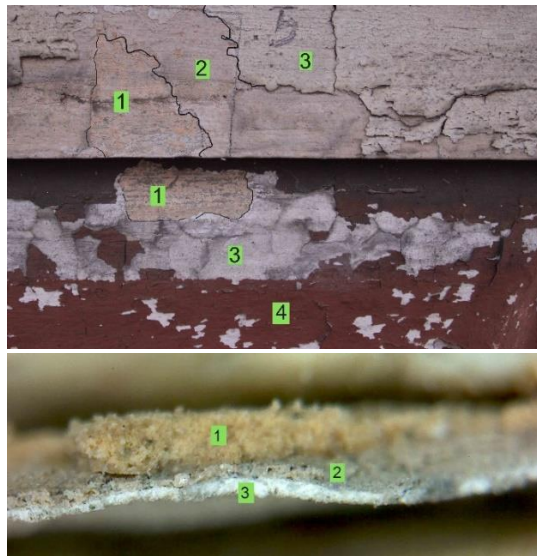
## 1.5. Odkrywka nr 5. Strefa podokienna.

**Lokalizacja:** Fasada budynku, 1p., trzecie okno od prawej strony, pole poniżej okna.

**Obserwacje:** Stwierdzono obecność kilkunastu przeobrażeń elementów detalu architektonicznego w polu poniżej okna. Wykonano odkrywki sondażowe na powierzchni profili gzymsu podokiennego oraz płyciny. Bezpośrednio na powierzchni zaprawy stwierdzono wymalowanie w kolorze beżowo-piaskowym (1). W kolejnych latach elementy przeobrażono na kolory: beżowy (2), biały (3). Pole płyciny pomalowano dodatkowo w ostatniej fazie chronologicznej na kolor brązowy (4).

**Wnioski:** Elementy detalu architektonicznego w polu poniżej otworu okiennego (gzyms podokienny oraz płycina) pierwotnie malowane były na kolor beżowo-piaskowy zbliżony do NCS S0907-Y70R. Obecnie występujące zróżnicowanie kolorystyczne jest wtórne i nie ma analogii w starszych kolorystykach.

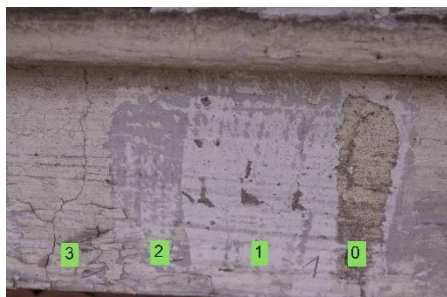
## 1.6. Próbkę nr 6. Gzyms międzykondygnacyjny.

**Lokalizacja:** Fasada budynku, gzyms międzykondygnacyjny.

**Obserwacje:** Gzyms ciągniony z wózka w zaprawie mineralnej cementowej lub wapienno-cementowej. Bezpośrednio na powierzchni zaprawy mineralnej stwierdzono wymalowanie w kolorze białym (1). W kolejnych warstwach zidentyfikowano wymalowania w kolorze szarym (2) oraz kremowym (3).

**Wnioski:** Gzyms został wykonany wtórnie w drugiej fazie chronologicznej. Zidentyfikowano trzy warstwy wymalowań, spośród których najstarsza jest w kolorze białym.

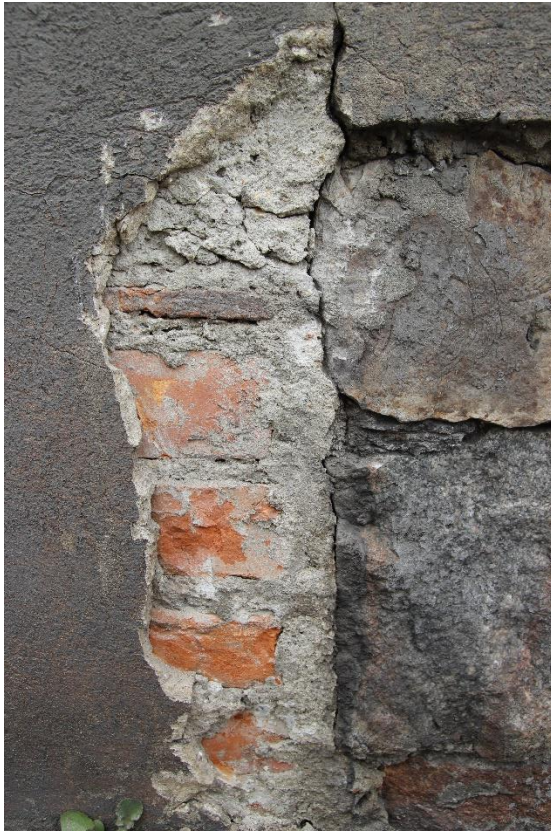
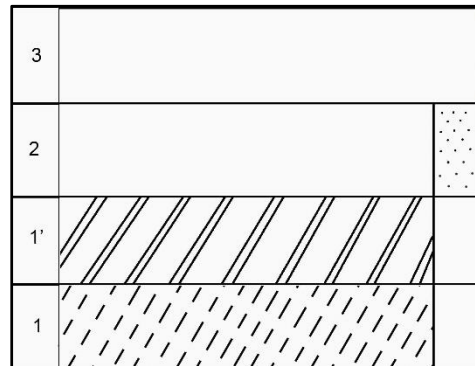
## 1.7. Odkrywka nr 7. Strefa cokołowa, fasada.

**Lokalizacja:** Fasada budynku, strefa cokołowa.

**Obserwacje:** Obecnie występujący tynk w partii cokołowej jest twardy, o wysokiej wytrzymałości, wykonany z zaprawy cementowej z wypełniaczem z piasku. Po usunięciu zaprawy odsłonięto mur ceglany z cegły ceramicznej pełnej w kolorze czerwonym. Nie stwierdzono obecności starszych zapraw pod warstwą tynku cementowego.

**Wnioski:** Obecnie występujący tynk cementowy w partii cokołowej jest naniesiony wtórnie, w 2 poł. XX wieku. Pierwotnie partia cokołowa była prawdopodobnie nietynkowana, o odsłoniętym wstęgu ceglanym i kamiennym (ciosy granitowe).

3. Należy usunąć okładzinę tynkową z partii cokołowej budynku. Odsłonięty watek ceglany należy poddać renowacji. Cegłę o zniszczeniach łącznie do 50% należy wzmocnić preparatem KSE 300 (Remmers) oraz uzupełnić zaprawą mineralną barwioną w masie o cechach zbliżonych do uzupełnianego materiału – zaprawy z linii konserwatorskich (np. Remmers Restauriermörtel). Cegły o wysokim stopniu zniszczenia należy usunąć, a ubytki muru uzupełnić cegłą o takich samych cechach: wielkości, kolorze, strukturze i właściwościach mechanicznych. Przemuruwać należy dokonać zaprawą wapienną lub trasowo-wapienną z linii zapraw konserwatorskich. Zaleca się hydrofobizację partii cokołowej budynku.

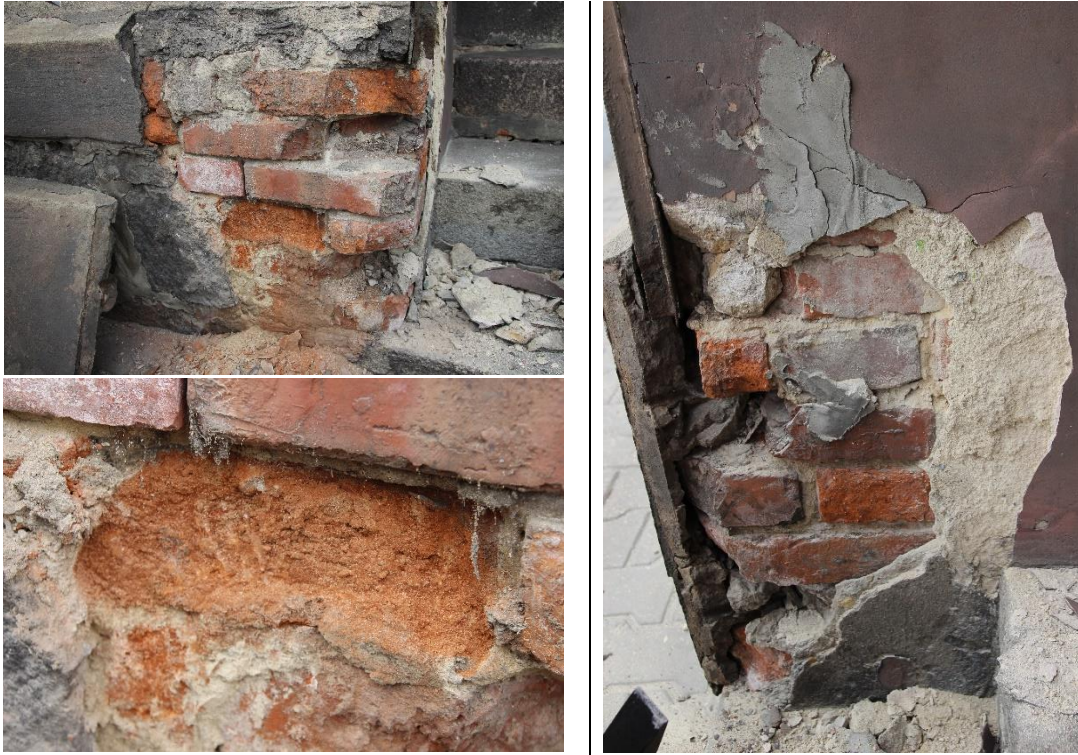
1.8. **Odkrywka nr 8.** Strefa cokołowa, fasada budynku.

**Lokalizacja:** Fasada budynku, partia cokołowa, na lewo od wejścia głównego.

**Obserwacje:** Warstwa tynku silnie odspojona, spękana. Po usunięciu warstwy zaprawy odsłonięto mur ceglany z cegły pełnej ceramicznej murowanej na zaprawie wapiennej. Stwierdzono liczne uszkodzenia cegły oraz wypełnienia wtórnymi zaprawami cementowymi. Część cegieł silnie zdeintegrowana na skutek szkodliwej krystalizacji soli rozpuszczalnych w wodzie, lico cegły wykruszone, widoczne liczne wykwyty solne.

**Wnioski:** Mur w strefie cokołowej z cegły ceramicznej pełnej wypalanej z czerwonej gliny, murowany na zaprawie wapiennej z wypełniaczem z piasku. Obecnie występująca w strefie cokołowej obrzutka z zaprawy cementowej z wypełniaczem z piasku z wymalowaniem w kolorze brązowym jest wtórna, naniesiona w 2 poł. XX wieku.

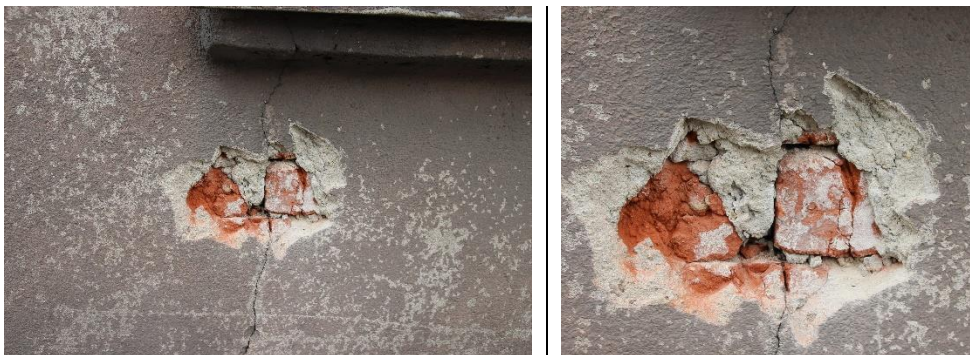
## 1.9. Odkrywka nr 9. Fasada budynku, parter.

**Lokalizacja:** Fasada budynku, parter, poniżej okna skrajnego od lewej.

**Obserwacje:** Warstwa tynku leżąca bezpośrednio na murze jest w kolorze szarym i wykazuje wysoką wytrzymałość mechaniczną (trudna do usunięcia). Tynk pokryty jest warstwą farby w kolorze brązowym (liczne uszkodzenia i ubytki powłoki). Cechy zaprawy (ziarnistość kolor, rodzaj użytego kruszywa) zbliżony do cech zaprawy zastosowanej w partii cokołowej. Gzyms podokienny w partii parteru wykonany z tej samej zaprawy, należy uznać za wykonany w tym samym czasie, jak obrzutki tynkowe. Po usunięciu warstwy zaprawy odsłonięto mur ceglany z cegły pełnej ceramicznej, murowanej na zaprawie wapiennej. Po usunięciu zaprawy stwierdzono uszkodzenia cegły.

**Wnioski:** Mur z cegły ceramicznej pełnej wypalanej z czerwonej gliny, murowany na zaprawie wapiennej z wypełniaczem z piasku. Obecnie występująca w kondygnacji parteru obrzutka z zaprawy cementowej z wypełniaczem z piasku z wymalowaniem w kolorze brązowym jest wtórna, naniesiona w 2 poł. XX wieku.

4. W kondygnacji parteru należy usunąć tynki do wysokości ok. 2 m od ziemi. Po odsłonięciu wątku ceglanego, należy wykonać prace naprawcze murów stosownie do stanu zachowania. Powierzchnię muru następnie należy ponownie zatynkować zaprawą renowacyjną o zwiększonej zdolności kumulacji szkodliwych soli rozpuszczalnych w wodzie. W partiach powyżej 2 m nad ziemią, ze względu na wysoką wytrzymałość mechaniczną obrutki tynkowej, proponuje się jej pozostawienie i poddanie renowacji, polegającej na naprawie ubytków i spękań. Po wykonaniu zaprawy renowacyjnej należy scalić powierzchnię tynków poprzez naniesienie cienkowarstwowej zaprawy renowacyjnej na spoiwie trasowym lub cementowo - wapiennym (z zastosowaniem cementu białego). Zaprawę należy nanosić co najmniej dwukrotnie, zacierając ją na gładko. Tynk należy pomalować na kolor szary **NCS S 3502-Y**. Przed zakupem farby należy wykonać próbne wymalowanie na powierzchni 1m<sup>2</sup>, do zatwierdzenia przez nadzór konserwatorski.

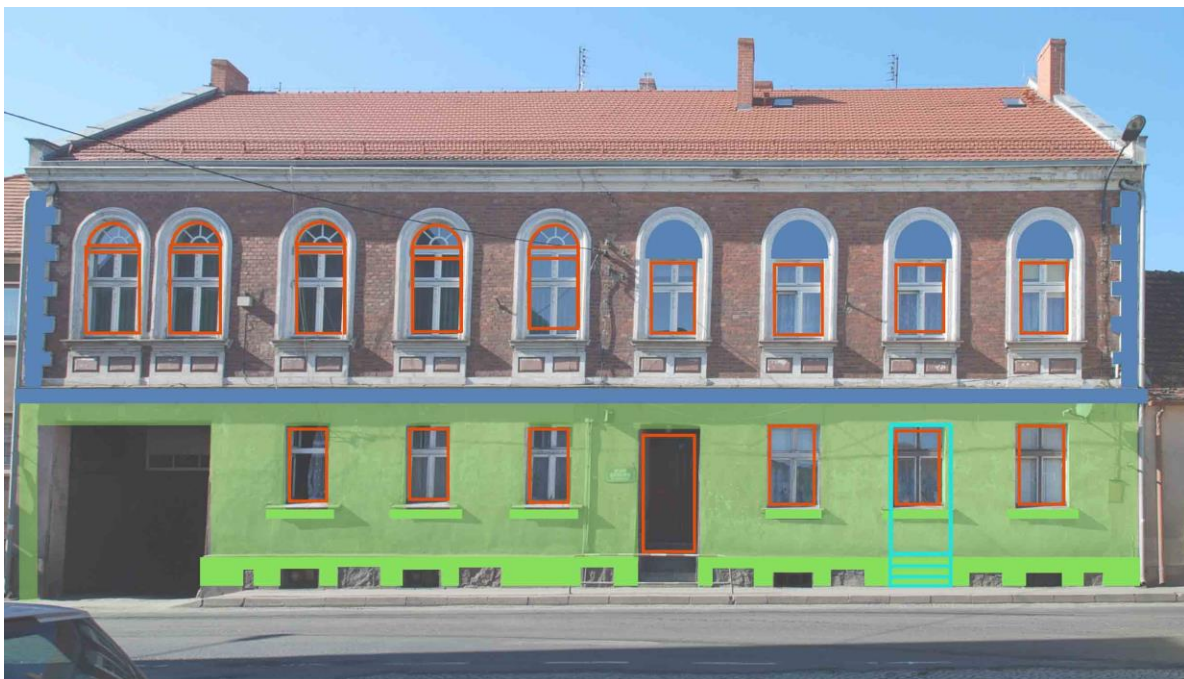
Rysunek 1 Elementy pierwotne i wtórne – przekształcenia elewacji.

Na podstawie analizy wykonanych odkrywek wykonanych na fasadzie budynku przy ul. Rynek im. J. Piłsudskiego 16 w Kobylinie oraz analizy zachowanych fotografii archiwalnych budynku stwierdzono, że pierwotne elementy elewacji frontowej uległy przekształceniom w stosunku do pierwotnego założenia architektonicznego, znacząco wpływając na jej obecny odbiór estetyczny.

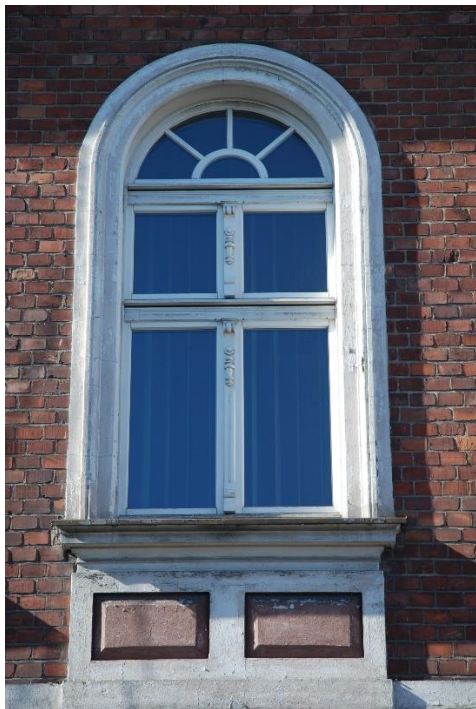
fot. 2 Okno zbliżone pod względem podziałów i plastyki do okien pierwotnych – pierwsze piętro.

1. Zaleca się uporządkowanie stolarki okiennej na budynku - szczególnie jest to konieczne na elewacji frontowej. Należy wymienić stolarkę okienną w kondygnacji parteru przywracając ich pierwotny kształt, wyznaczony przez formę otworu okiennego (prostokąt zamknięty łukiem odcinkowym) oraz podziały i plastykę (okna dwudzielne dwurzędowe z profilowanymi słupkami i ślęzionami – patrz okna w kondygnacji pierwszego piętra). Zaleca się przemalowanie okien na całej elewacji na kolor brązowy **RAL 8015**.

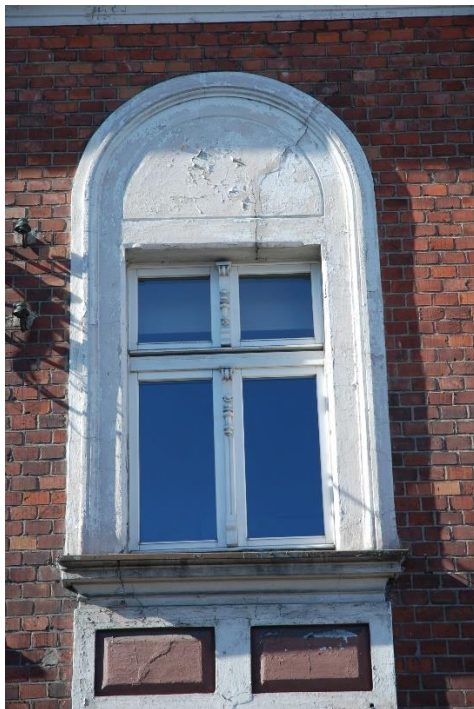
fot. 3 Okno zmniejszone w stosunku do oryginalnego otworu okiennego – pierwsze piętro.

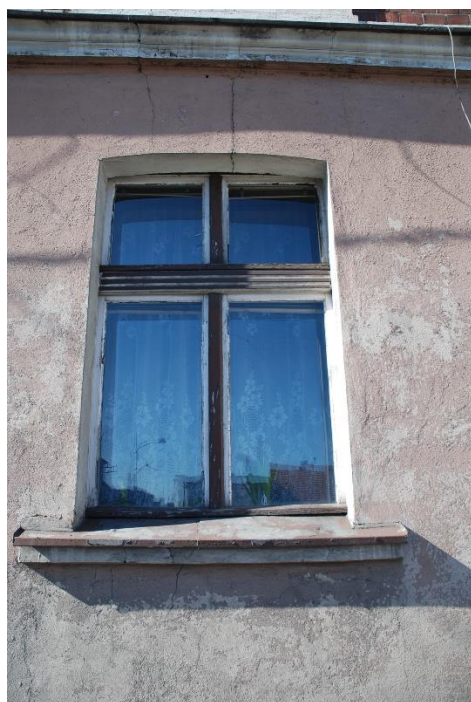
fot. 4 Wtórne okno w kondygnacji parteru.

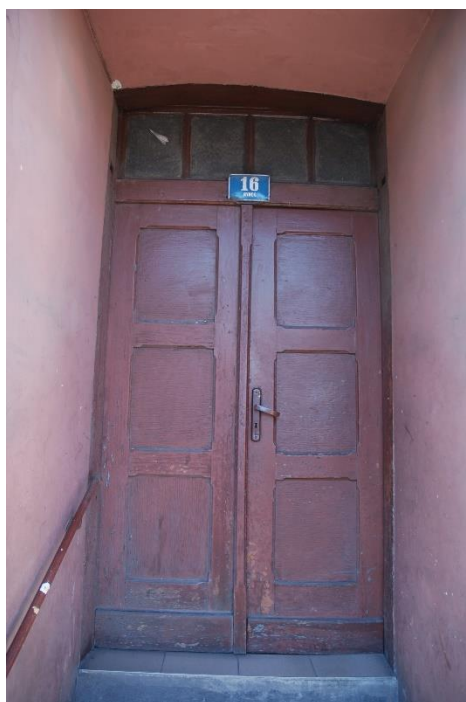
2. ZEWNĘTRZNA STOLARKA DRZWIOWA: obecnie występujące drzwi wejściowe do budynku są wtórne i nie powtarzają pierwotnej plastyki drzwi wejściowych. Przypuszcza się natomiast, że występujące podziały są powtórzeniem pierwotnie występujących – drzwi dwuskrzydłowe (skrzydła o równej szerokości) ze stałym nadświetłem. Pierwotnie na elewacji frontowej znajdowały się także drugie drzwi wejściowe, przypuszczalnie prowadzące do lokalu usługowego. Otwór został częściowo zamurowany i przerobiony na okno (drugie okno od prawej strony w kondygnacji parteru).

fot. 5 Wtórne drzwi zewnętrzne, elewacja frontowa.

5. Drzwi wejściowe do budynku (fasada): dopuszcza się wymiany obecnej stolarki na nowe drzwi drewniane w konstrukcji ramowo-płycinowej z nawiązaniem do historycznie występujących podziałów. Projekt drzwi należy skonsultować z odpowiednim organem konserwatorskim. Drzwi należy pomalować na kolor brązowy **NCS S 8505-Y80R** lub czerwony **RAL 3011**. Klamki należy dobrać odpowiednio do stylu drzwi (mosiężne lub żelazne).

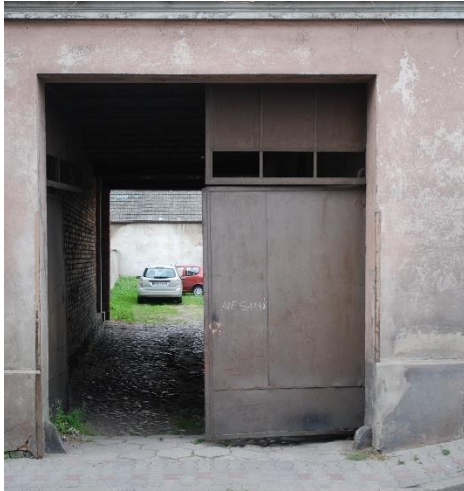
fot. 6 Wtórna brama wjazdowa.

6. Brama wjazdowa – dopuszcza się usunięcie obecnie występującej bramy wjazdowej. Projekt nowej bramy należy konsultować z odpowiednim nadzorem konserwatorskim. Bramę należy pomalować na kolor grafitowy lub ciemnoszary np. **RAL 7026**.

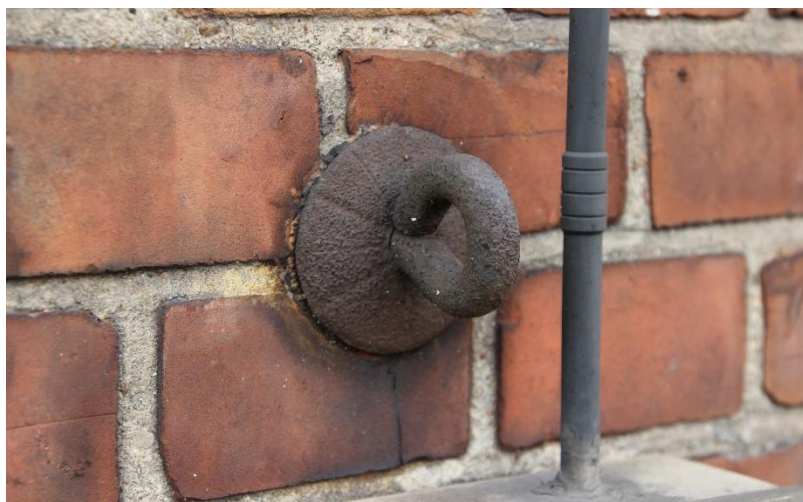
fot. 9 Oryginalny metalowy element mocujący– świadek przeznaczony do zachowania.

8. Elementy metalowe: Nie należy usuwać oryginalnych metalowych pozostałości instalacji z czasów budowy obiektu (prawdopodobnie pozostałości po parawanach zewnętrznych, lampach itp. - patrz fot.9). Należy usunąć produkty korozji metalu metodą piaskowania, nanieść inhibitor korozji (np. Tanina), następnie powierzchnię zabezpieczyć farbą do metalu w kolorze **RAL 7026**.
